Coupure de l'autoroute A10 et autres infrastructures lors des inondations de fin mai 2016

Rapport final

Rapport n° 010735-01
établi par

Décembre 2016

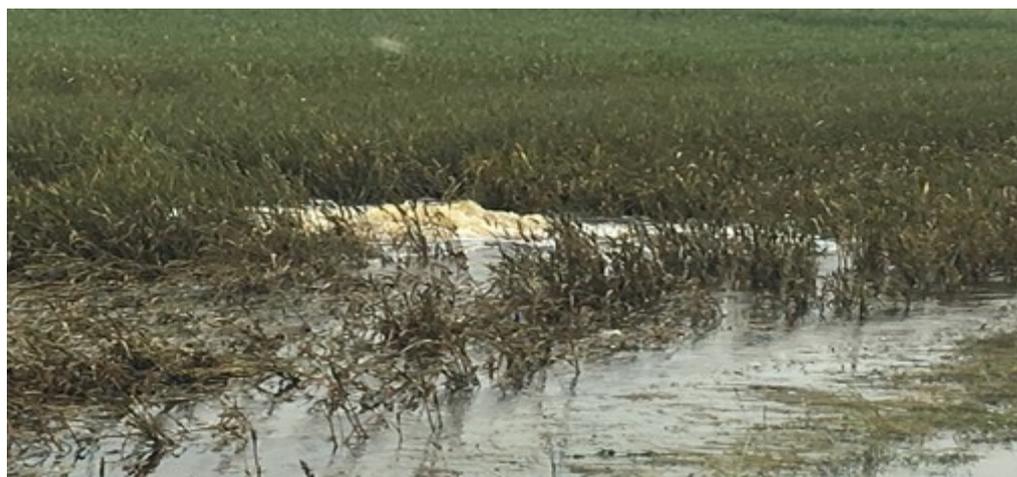
Dans ces conditions, si le bassin versant topographique de la Retrève peut, à l'amont de Gidy, être estimé à 7500 ha, il est difficile de déterminer l'importance de son bassin d'alimentation réel, les écoulements karstiques secondaires étant mal connus. En revanche, **on peut valablement admettre que l'occurrence des inondations de Gidy, Cercottes et de l'A10 intervenues lors de l'épisode du 28 mai au 1^{er} juin 2016 est très largement supérieure à l'occurrence "plus que centennale" de l'épisode pluvieux durant cette même période (Cf. § 2.2.1).**

4. Illustration: Jaillissement d'eau dans un forage -Source LSI juin 2016

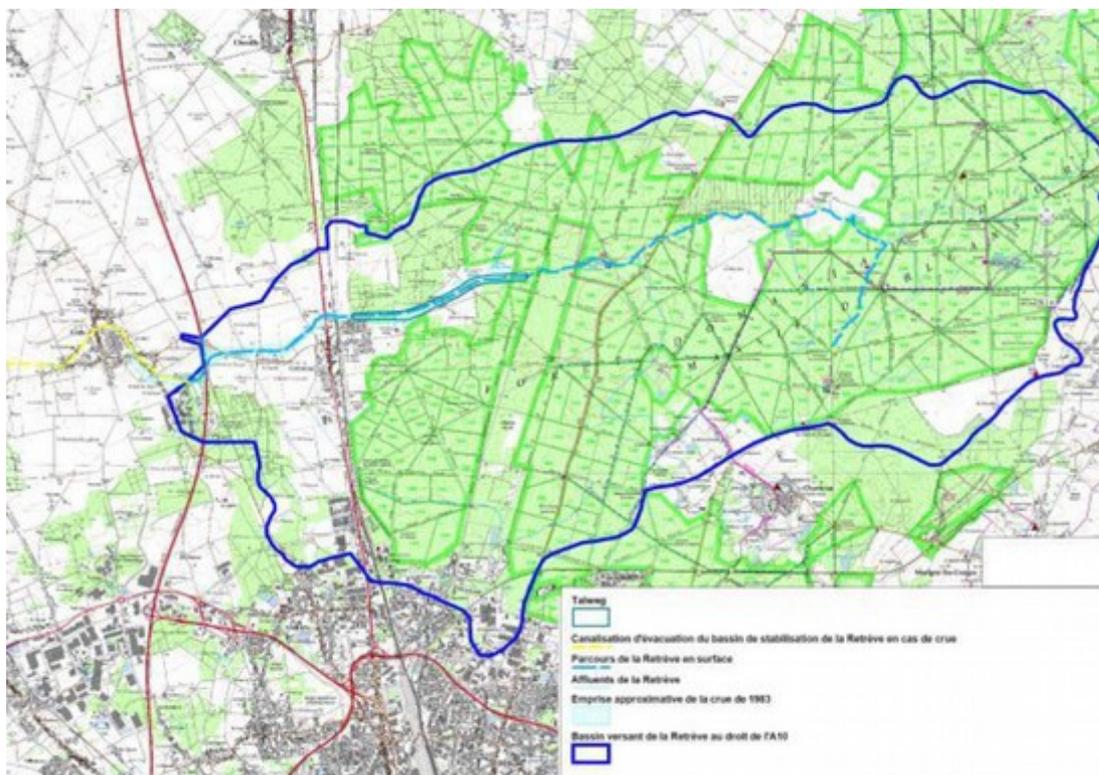
7. Illustration: La bassin versant de la Retrève-source IGN annotation WSP

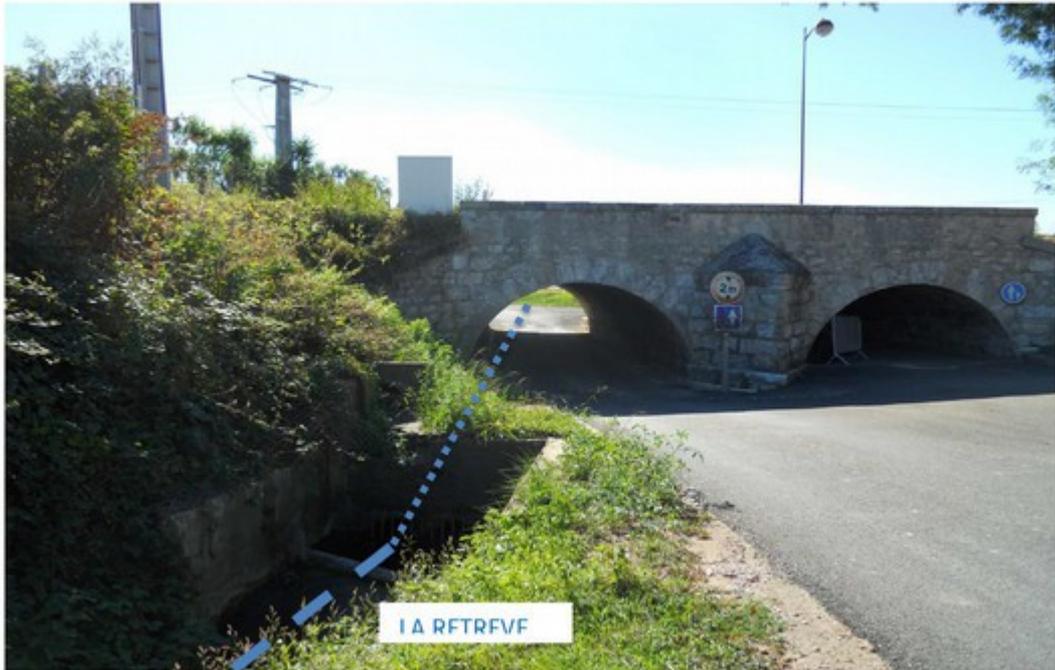
Figure n°7 – Ouvrage RD 2020 à l'amont – Source COFIROUTE

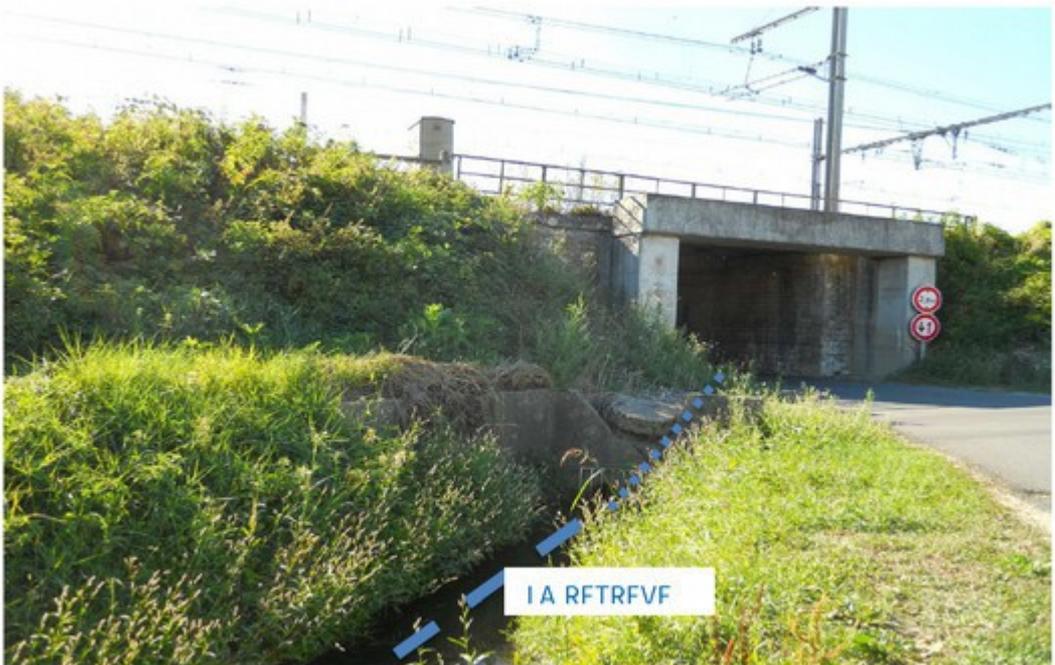
Figure n°8 – Ouvrage de la voie ferrée à l'amont – Source COFIROUTE

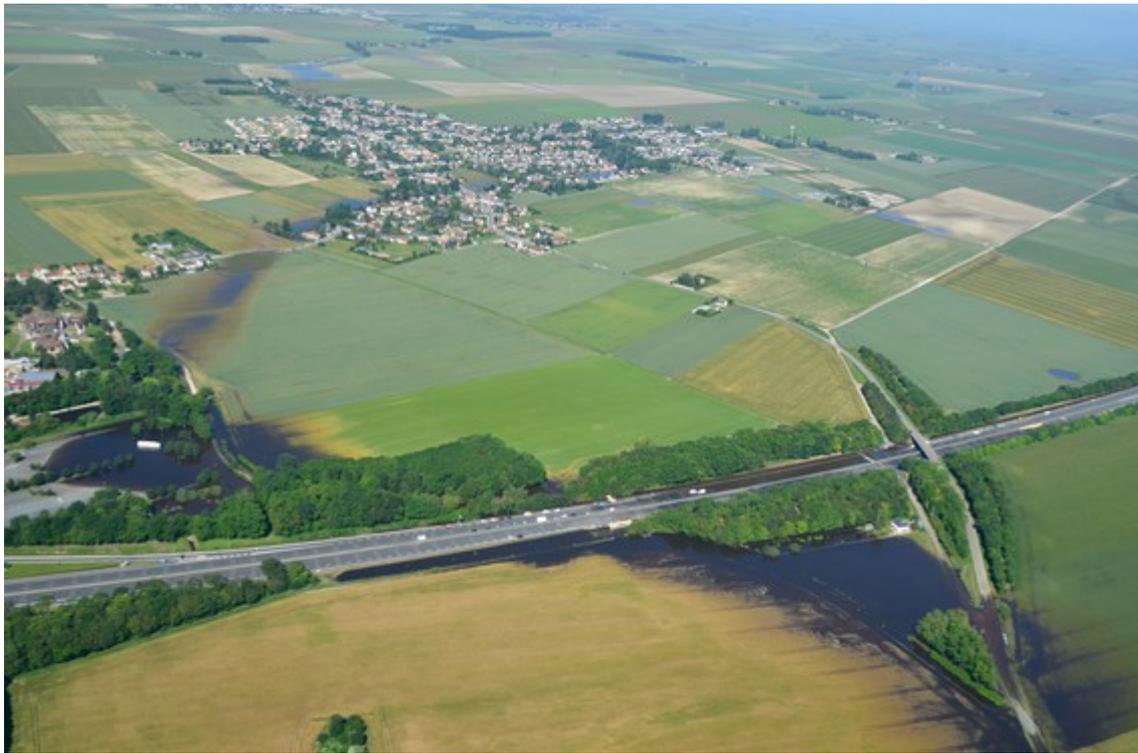
Figure n° 12 – Inondations à Gidy, 9 juin 15h21, Source BRGM

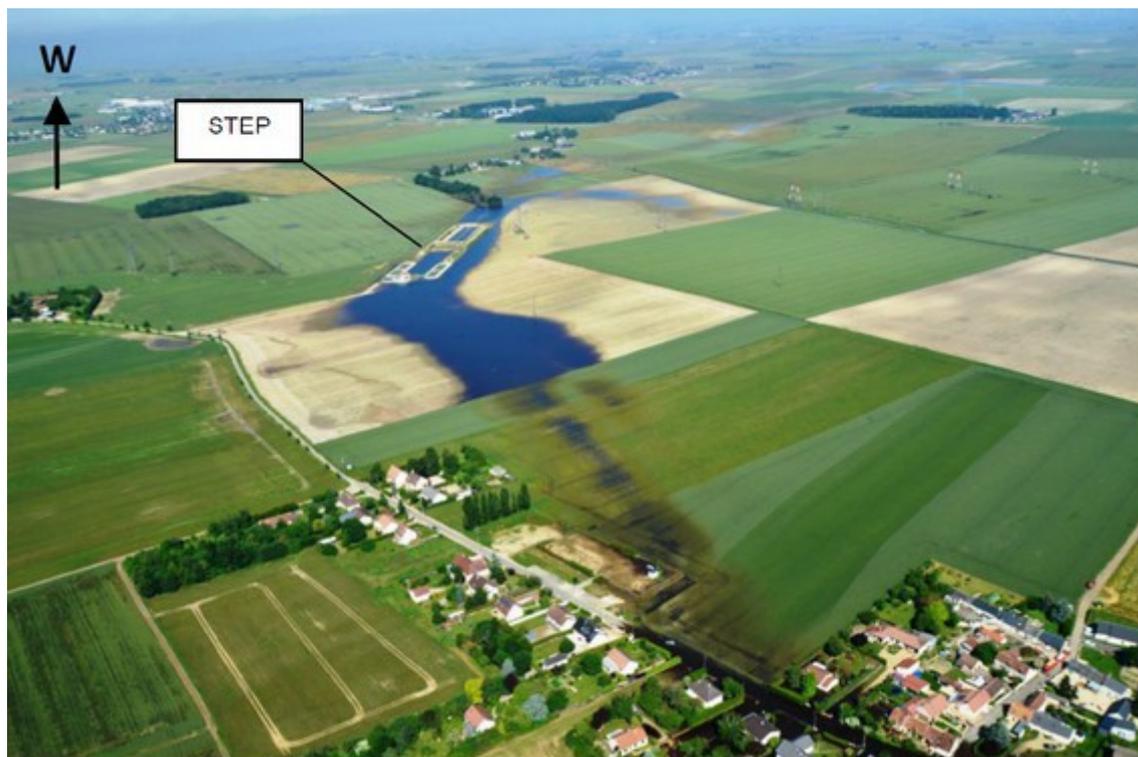
Figure 13 – Station d'épuration de Gidy le 9 juin, Source BRGM annotation BRGM
